INFO ROTAX 04/2017

## ALTERAÇÕES NO CÁRTER DD2

2017 06 26

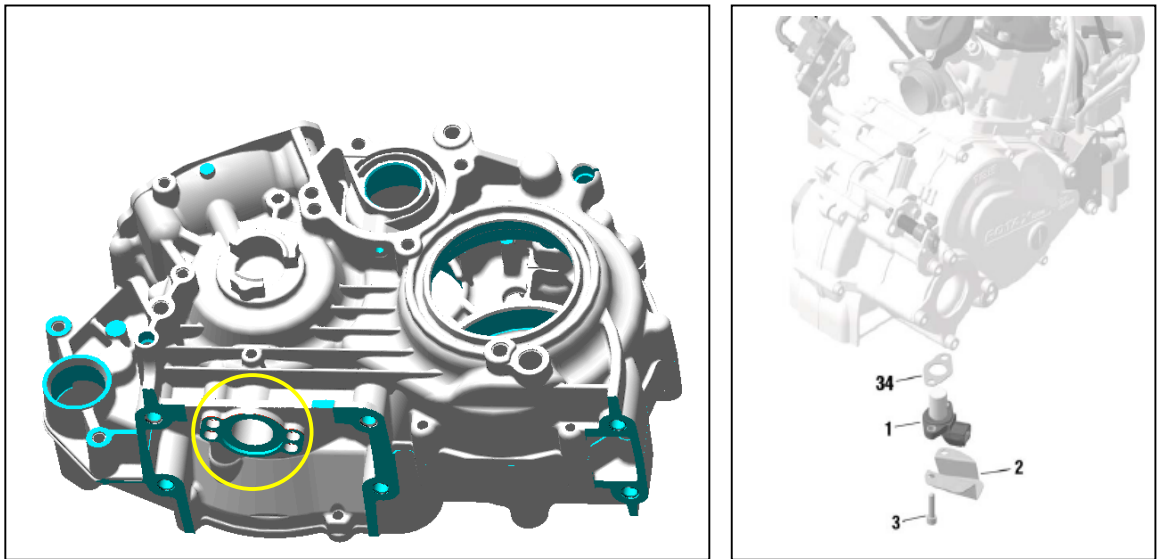
O departamento de produção realizou uma alteração no cárter DD2. O local afetado encontra-se destacado na figura da esquerda apresentada abaixo.

A zona assinalada corresponde à cavidade na qual se insere o pick-up. Esta encontra-se localizada na região inferior do cárter. No cárter antigo (684 234) existia uma junta opcional (431 500) assinalada pelo nº 34 na figura. O novo cárter (684 235) não possui mais esta junta, o que será explicado de seguida.

A cavidade do cárter antigo não era maquinado. Por este motivo, a junta era utilizada para criar um maior espaço, caso necessário. Tal como referido anteriormente, tem de existir uma distância exata entre o sensor e a cambota. Por isso, o novo cárter é maquinado de uma forma precisa, para garantir um motor a operar de forma suave e potente.

O novo cárter é revestido a preto, exceto a cavidade que é maquinada. Devido ao cárter ser de alumínio fundido, a superfície da cavidade apresenta uma aparência brilhante e limpa. O resto do cárter deve ser preto em todos os motores EVO, ou cinzento escuro e rugoso em modelos de cárter mais antigos. O cárter antigo é fundido ou preto na referida cavidade, sendo esta a forma de distinção entre um cárter antigo e um novo (e se se deve utilizar uma junta).

**IMPORTANTE** - NÃO utilizar juntas na nova versão do cárter. Isso irá criar uma distância muito grande e o motor provavelmente não irá funcionar.

**NOTA** – Todos os motores que comecem no **número de série 8625471** serão equipados com o novo cárter com a cavidade para o pick-up maquinada e a junta não será aplicada.

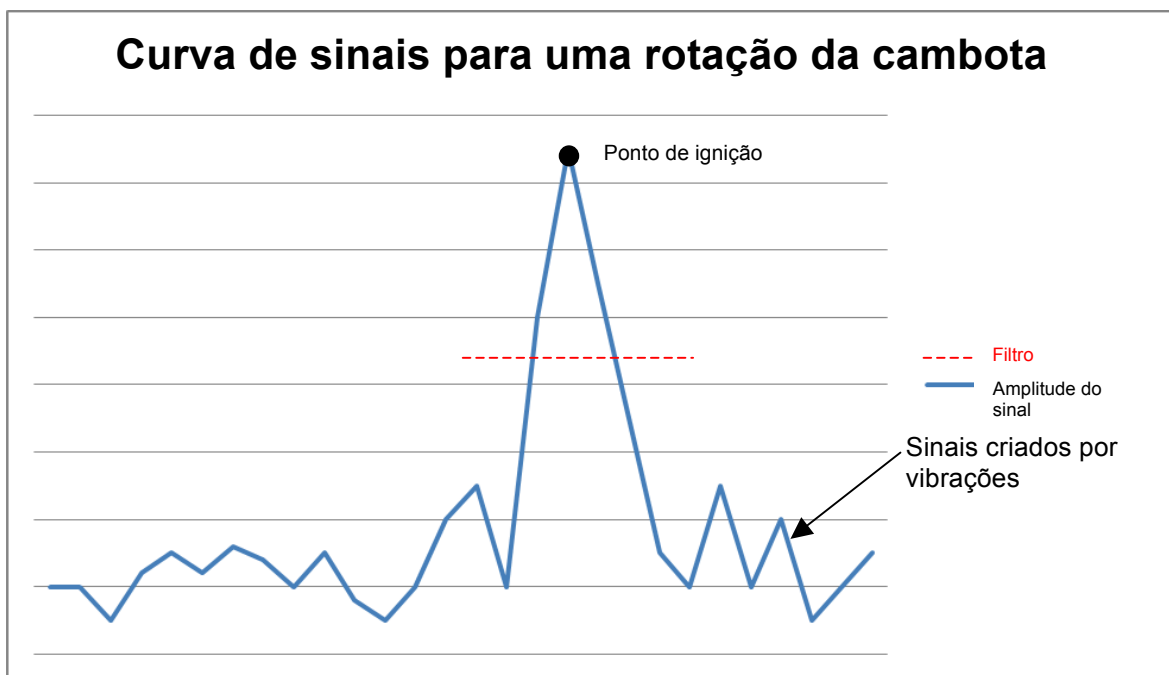
No seguinte gráfico, apresenta-se a curva do sinal e a filtragem da informação para um sensor na posição correta.
